Bomen Effect Analyse

Blankensteinweg,
Meppel

15 maart 2024

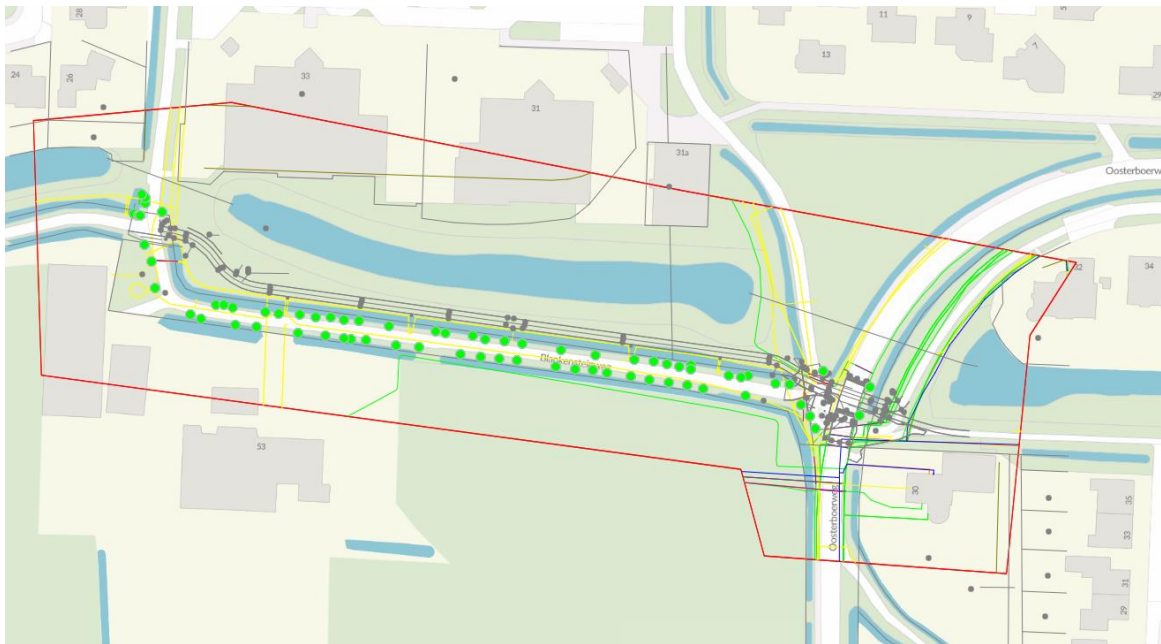
Afbeelding 2.1. Overzichtstekening van het plangebied met alle beoordeelde boompunten.

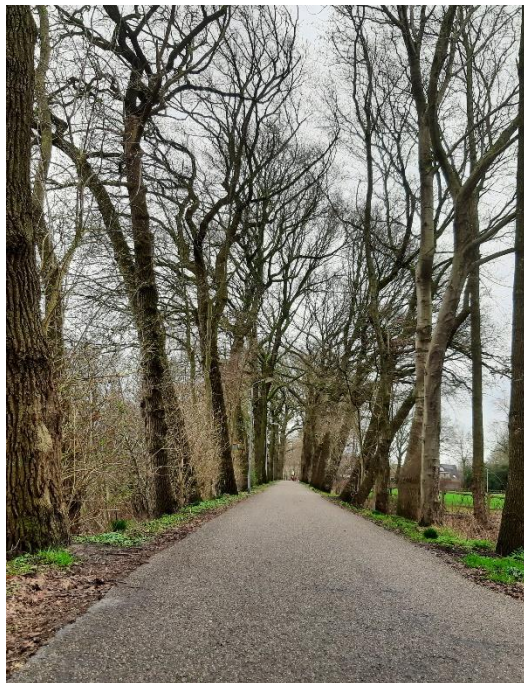
Afbeelding 2.2. Locatie nieuwe aansluiting fiets- en voetpad op doorgaande weg.

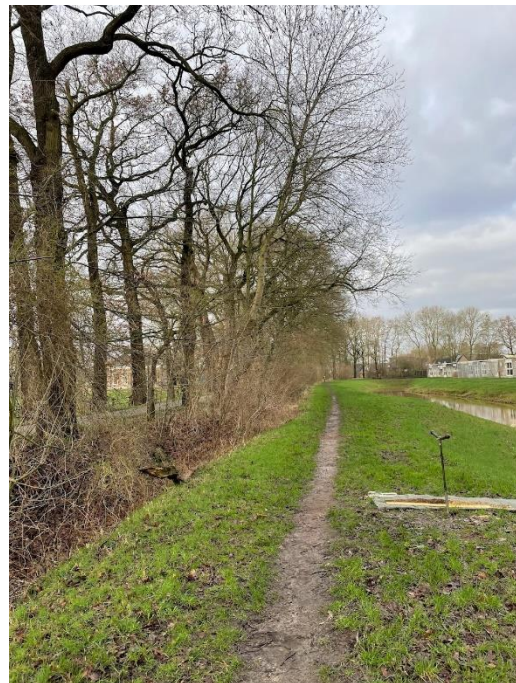
Afbeelding 2.3. Locatie nieuw fiets- en voetpad.

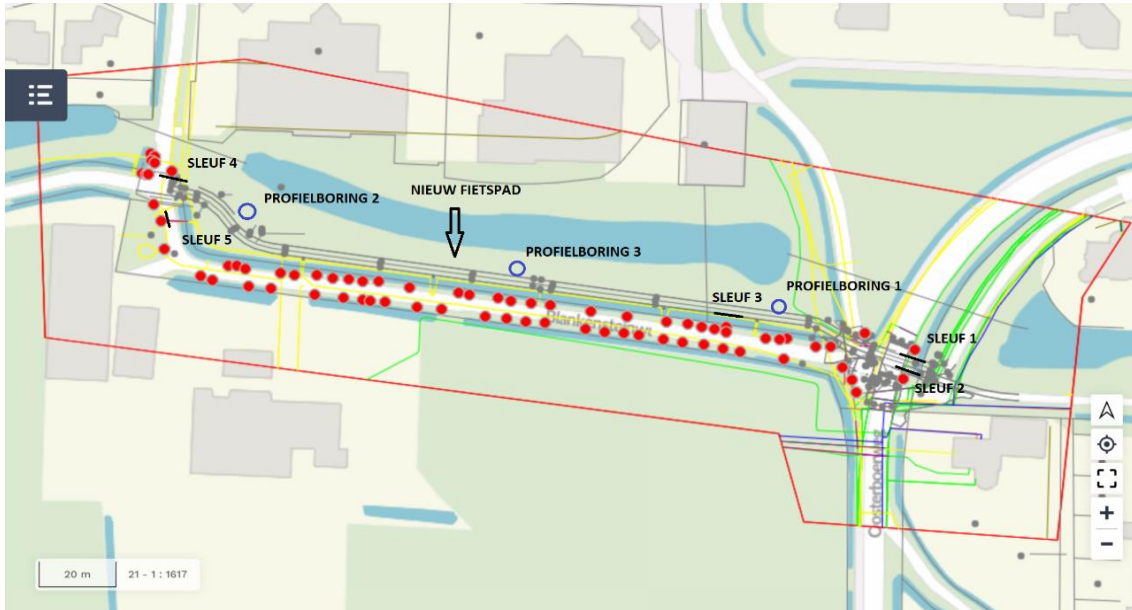
Afbeelding 3.1. Overzichtstekening met locaties profielsleuven en -boringen.

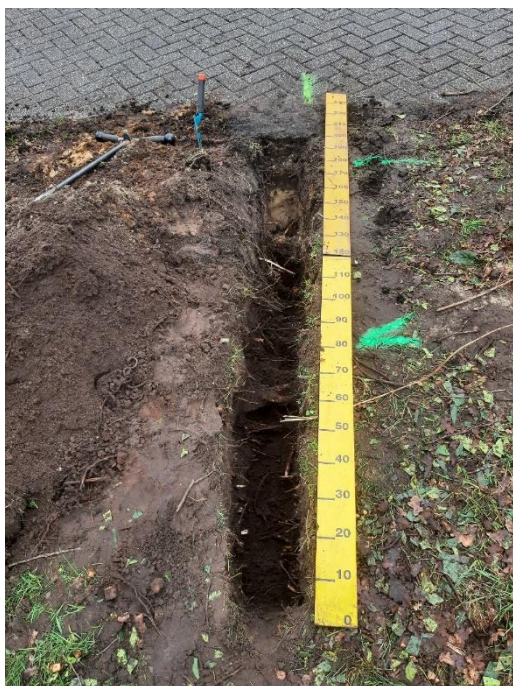
PROFIELSLEUF 2 (1,94 meter aan de noordzijde van boom 918, thv rand nieuw fietspad)	
Diepte (cm – m.v.)	Bodemlaag
0-30	Humeus fijn zand met roestvlekken
30-70	Humeus fijn zand
70-110	Zwak humeus fijn zand

Afbeelding 3.2. Profielsleuf 2 met bij iedere groene markering een dikke wortel (> 3 cm).

- Boom 918 handhaven. Dit is de zomereik aan de zuidzijde van de nieuwe oversteek naar het fietspad. Bij deze boom valt het nieuwe fietspad een klein gedeelte binnen de stabiliteitskluit. Maar de conditie van deze boom is voldoende en op de plaats van het huidige fietspad kan nieuwe groeiplaats voor deze boom ingericht worden.

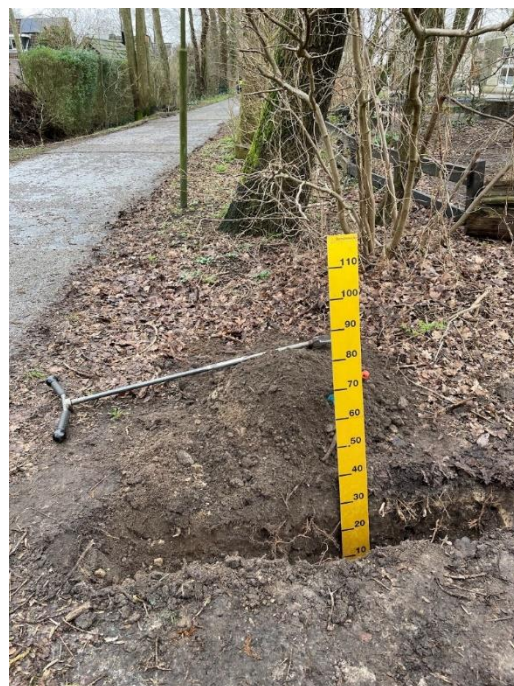
PROFIELSLEUF 4 (3,48 meter aan de zuidzijde van boom 884, thv rand nieuw fietspad)	
Diepte (cm – m.v.)	Bodemlaag
0-30	Humeus fijn zand met roestvlekken
30-70	Humeus fijn zand
70-110	Zwak humeus fijn zand

Afbeelding 3.3. Profielsleuf 4, hierin zijn geen dikke wortels (> 3 cm) aanwezig.
